## Výsledky celoplošné deratizace obce Ústín – podzim 2021

Deratizace4D

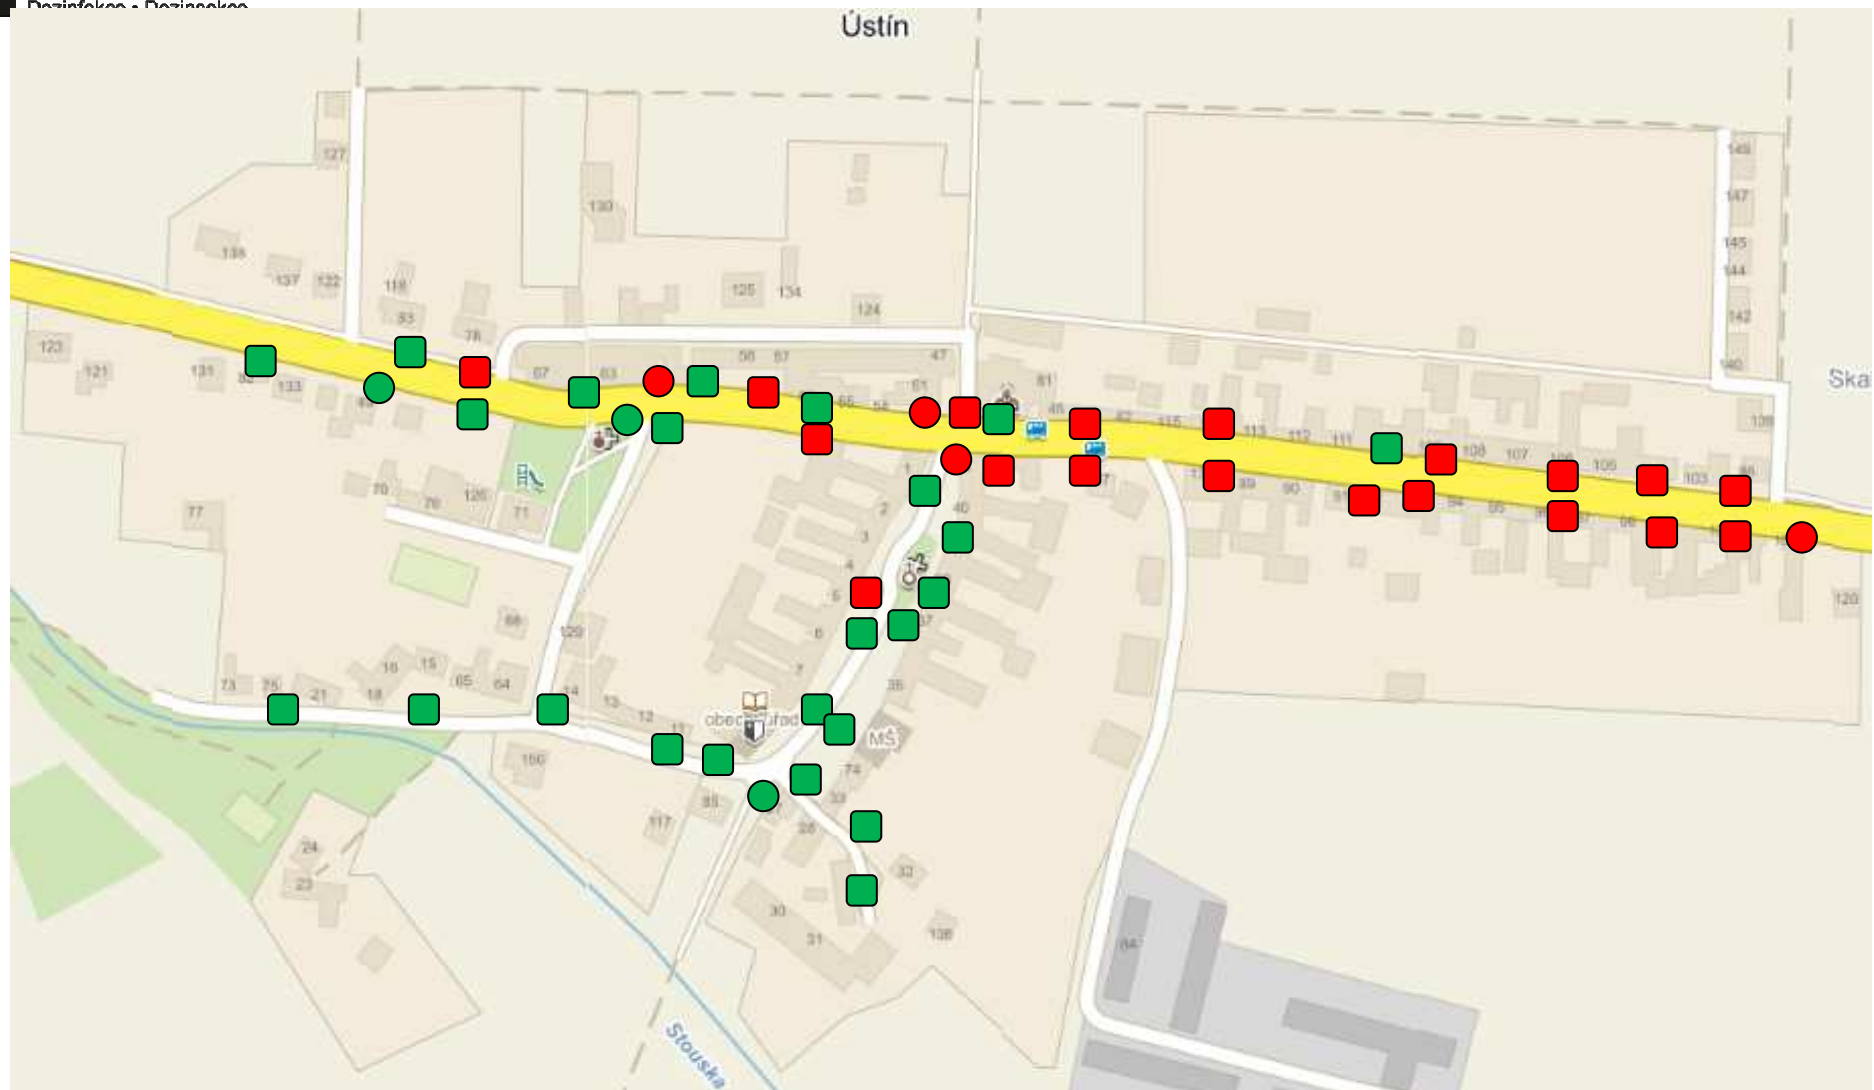
Velice zajímavé je pak rozmístění výskytu. Již na jaře byl výskyt v oblasti kostela a OU relativně nízký, nyní je takřka bez požeru nástrah. Pokud by se situace opakovala i na jaře a celkový výskyt klesl, lze doporučit pro další podzim již postupné omezování deratizace v této lokalitě.

Naopak u hlavní silnice směr Olomouc byl zjištěn velmi vysoký výskyt, nyní již však bez výskytu děr. Stále se zde však výskyt vrací a pravděpodobný vnější zdroj v blízkém okolí tento stav pravděpodobně stále ovlivňuje.

| Deratizace kanalizační sítě - výsledky | | |
|---|---|---|
| Počet deratizovaných šachet | 50 | Zobrazení na mapě |
| Nulový výskyt | 27 | Zelený bod |
| Vysoký výskyt | 23 (46%) | Červený bod |

- Pokračovat v pravidelné deratizaci 2x ročně do stavu cca 30% opakovaně bez děr, poté postupně snižovat rozsah, či frekvenci deratizace v „klidných“ obalstech;
- Minimalizovat možné povrchové zdroje výskytu (či místa s dostatkem potravy pro potkany) v okolí silnice směr Olomouc.
